**SOCIETÀ
SPELEOLOGICA
ITALIANA**

**COMMISSIONE
NAZIONALE
CAVITÀ
ARTIFICIALI**

**L'emissario del lago di Nemi
Ipogei di Ariccia, Albano e Nemi**

L'emissario del Lago di Nemi Indagine topografico- strutturale

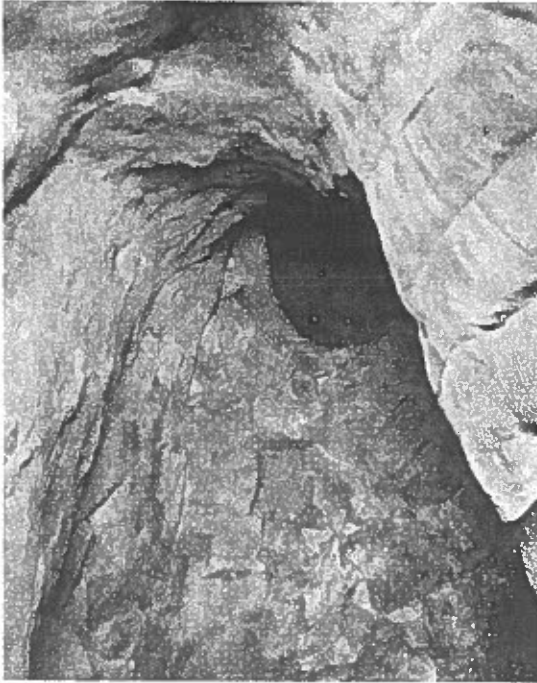
Foto 2.1: il punto di incontro tra i due opposti cunicoli fotografato da valle prima dell'allargamento con la dinamite (da Ucelli, 1930).

Altra deviazione brevissima, a foggia di collo d'oca (?), si rileva più avanti dove manifestamente avvenne l'incontro delle squadre che procedevano nel lavoro da opposte parti. ... In tal modo si sono raccordati i due avanzamenti che si trovavano a divergere fra loro di circa 4 metri in senso planimetrico e di circa due metri in senso altimetrico ... *In questo tratto irregolarissimo (?) ed angusto si è dovuto procedere all'allargamento con mine e dinamite.*

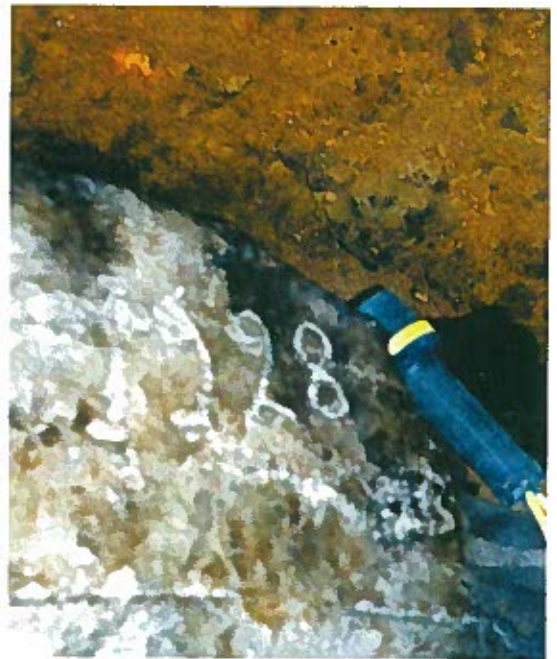
Foto 4.1: la data "1928" incisa a fresco sul muro di cemento che sbarra un cunicolo afferente al II bypass (condotto [4] in Fig. 4.4) (foto V. Castellani).

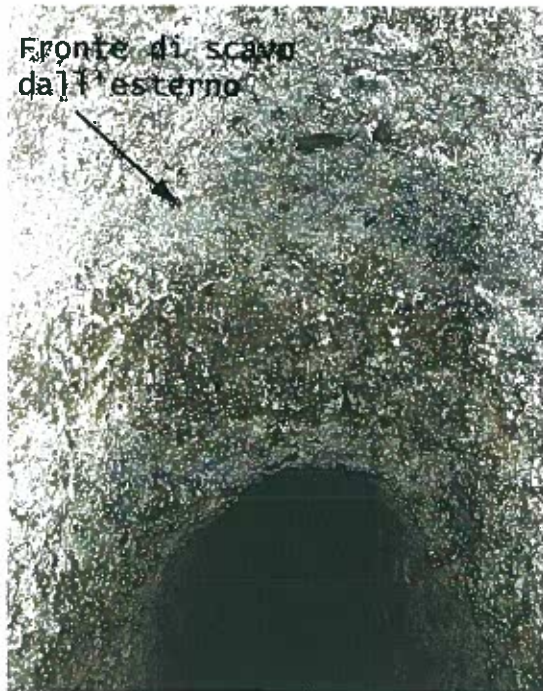
Foto 4.3: lo sbalzo nella volta della discenderia che marca il punto di incontro con il cunicolo condotto dalla base del pozzo (foto V. Castellani).

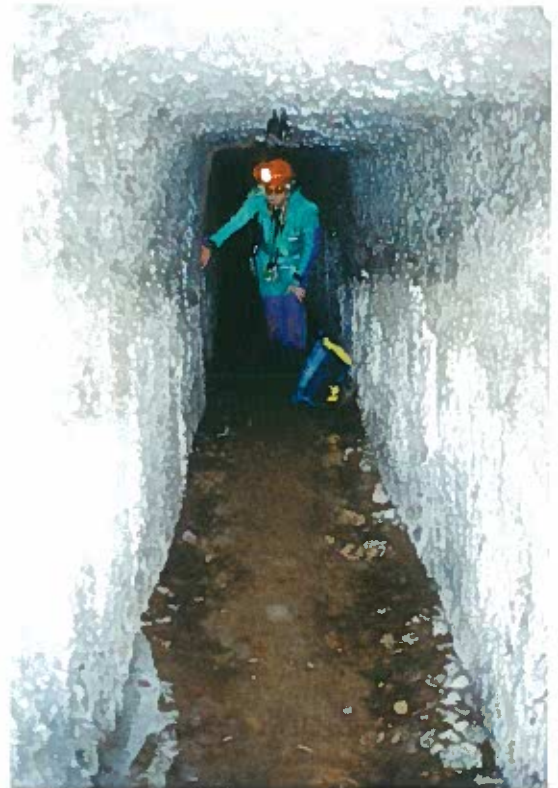
Foto 4.4: il regolare condotto che dalla base del pozzo della discenderia si inoltra verso l'interno. Si noti come nell'occasione (Gennaio 2003) ospitasse un pipistrello in letargo (foto V. Castellani).

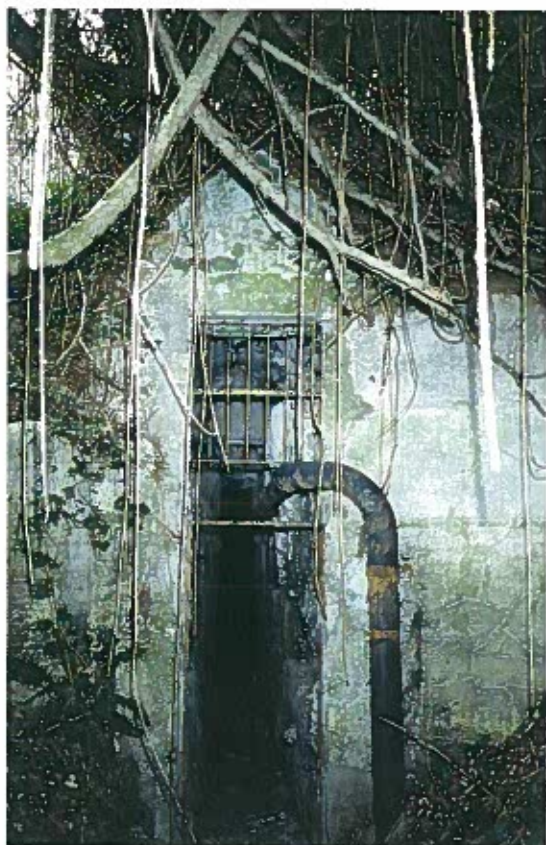
Foto 4.7: il modesto edificio dell'incile, semisommerso dalla vegetazione, in una foto degli anni '80 (foto V. Castellani).

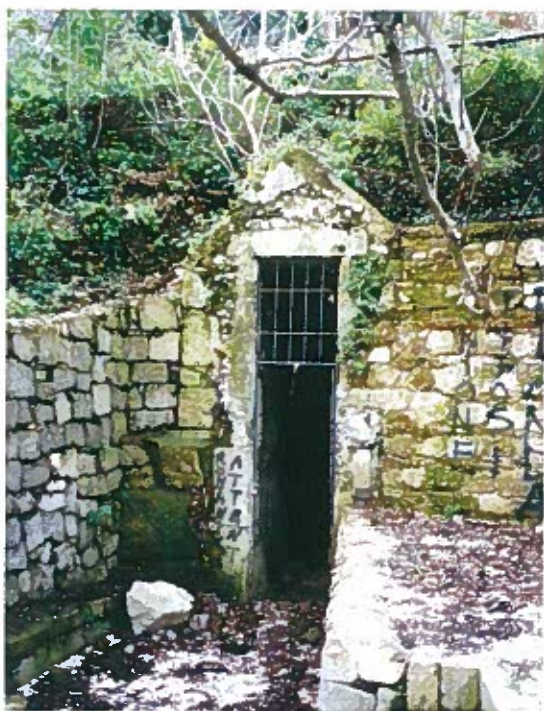
Foto 4.8: l'ingresso dell'incile dopo i recenti restauri (foto V. Castellani).

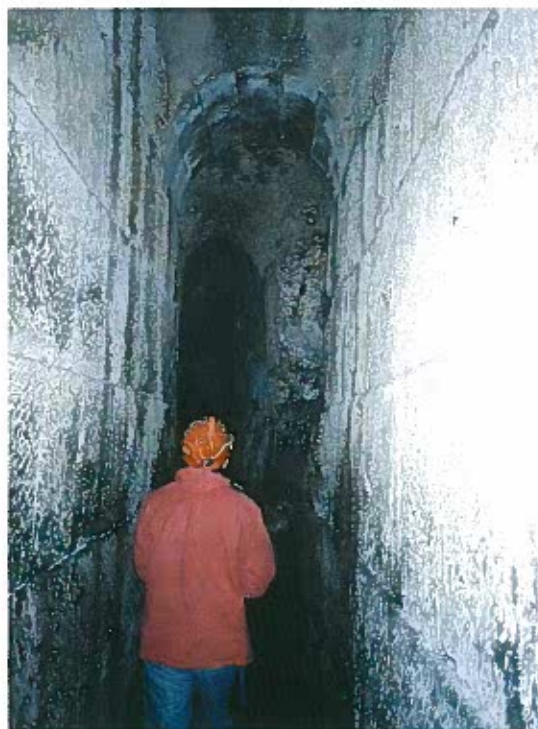
Foto 4.9: incile: termine della parte edificata in opera quadrata e inizio del cunicolo scavato nel vivo della roccia (foto V. Castellani).

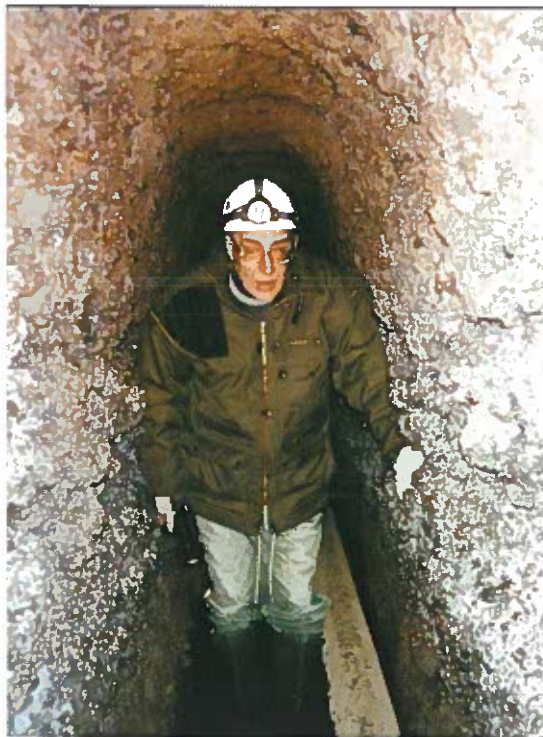
Foto 4.11: il cunicolo di raccordo tra l'incile e il condotto principale nel suo tratto iniziale (foto V. Caloi).

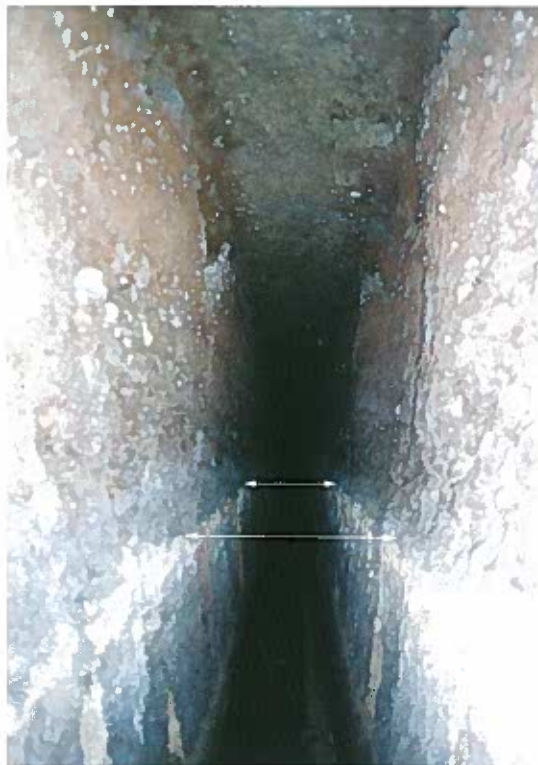
Foto 4.12: dopo l'incontro tra i condotti dell'incile e della discenderia il condotto principale prosegue verso l'interno con andamento spiccatamente rettilineo. Le frecce mostrano la probabile base dello scavo originale (foto V. Castellani).

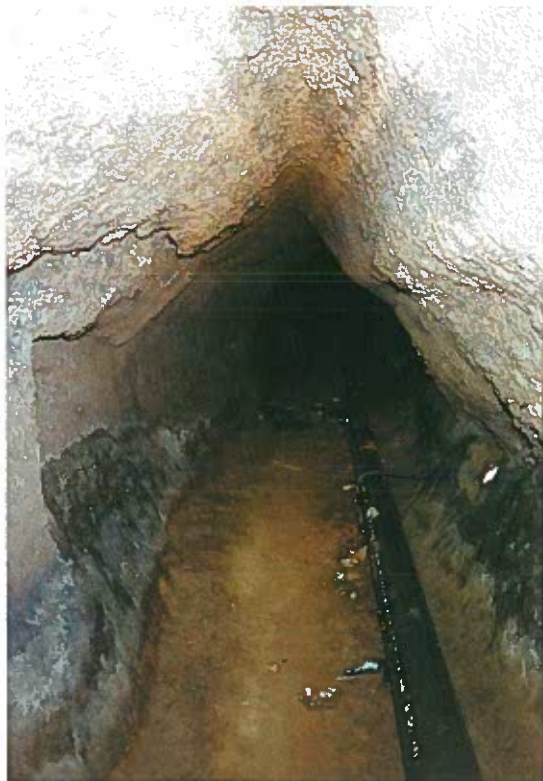
Foto 4.13: tracce sulla volta del condotto ogivale nel tratto che precede il I bypass (foto V. Castellani).

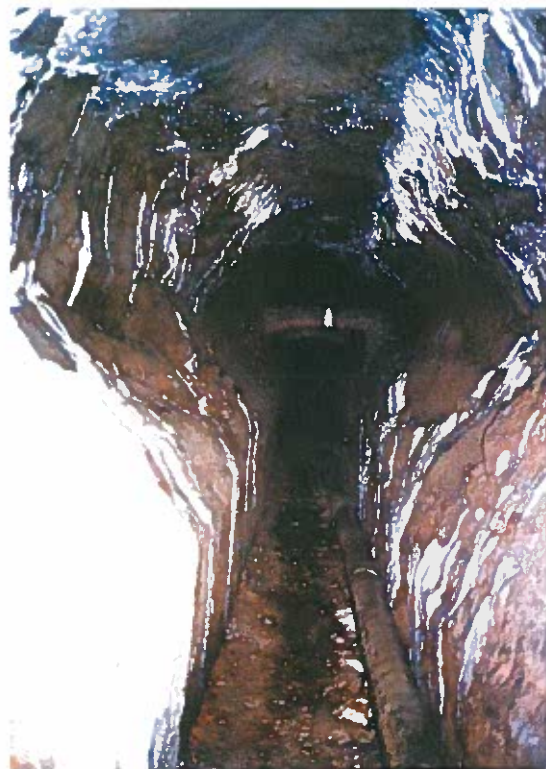
Foto 4.14: in prossimità del I bypass numerose colate calcistiche indicano la presenza di infiltrazioni di acqua. Si noti sullo sfondo uno degli archi di contenimento posti in opera nel 1928 per consolidare la struttura del condotto (foto V. Castellani).

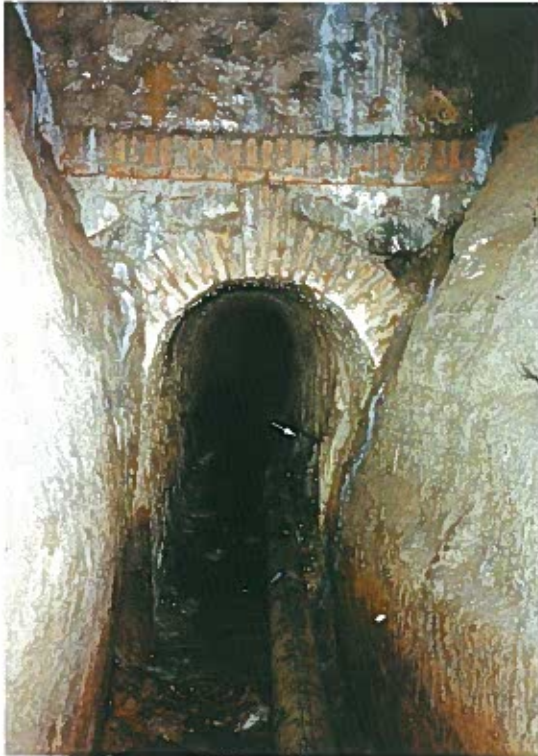
Foto 4.15: l'ingresso della galleria moderna che attraversa la zona del I bypass (foto V. Castellani).

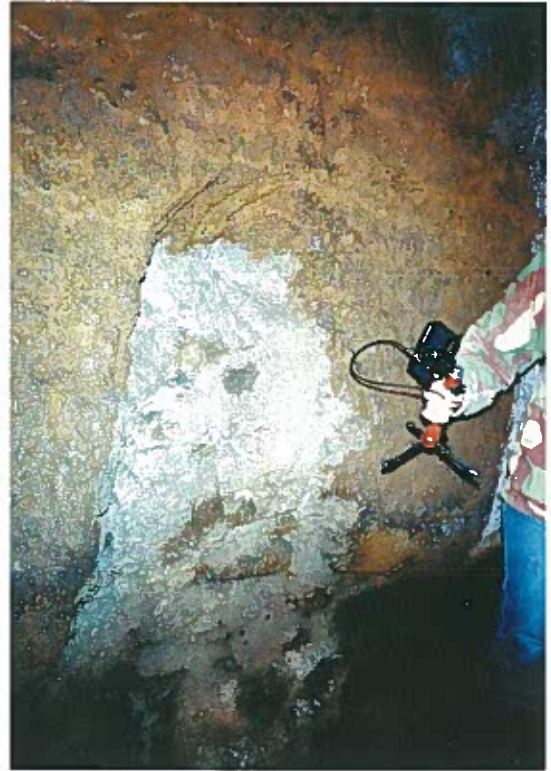
Foto 4.16: lo sbocco di cunicolo murato posto di fronte all'uscita del I bypass (foto V. Castellani).

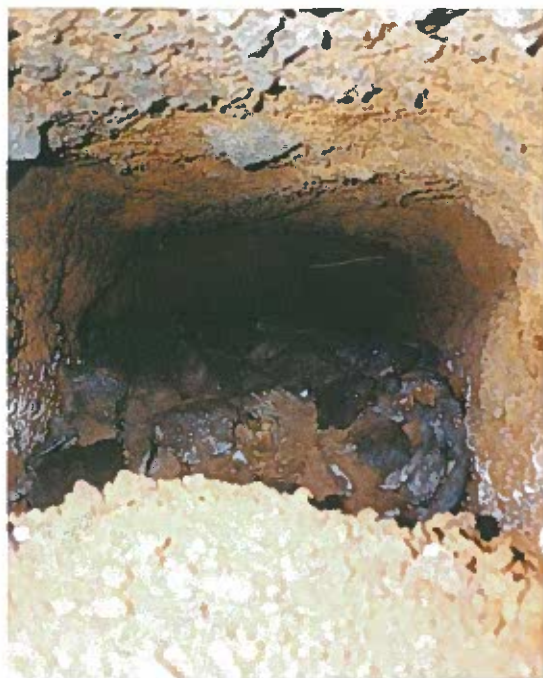
Foto 4.18: il condotto 3' come visto dal termine del II bypass (foto V. Castellani).

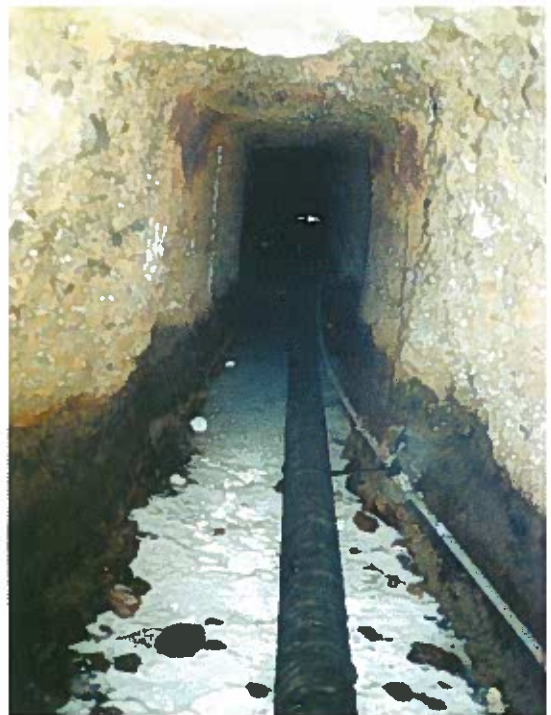
Foto 4.19: il condotto principale in prossimità del II bypass. Sullo sfondo il muro che chiude il condotto. La freccia indica l'ingresso della deviazione (foto V. Castellani).

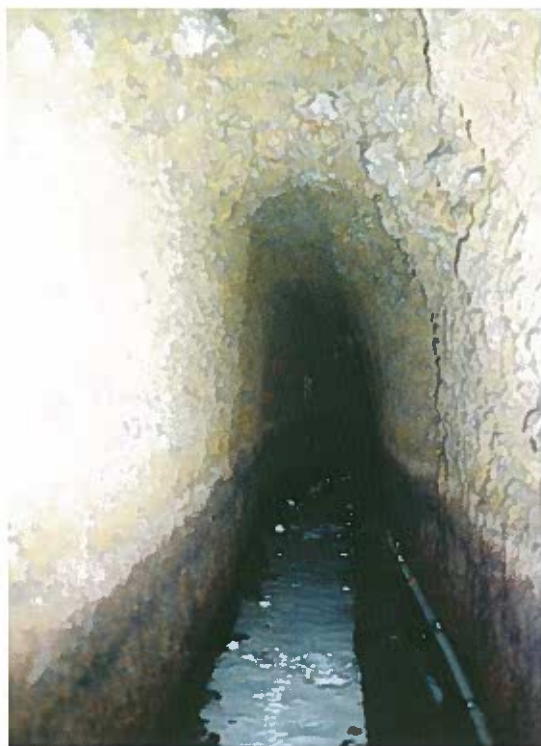
Foto 4.22: il primo tratto della deviazione con cui inizia il II bypass (foto V. Castellani).

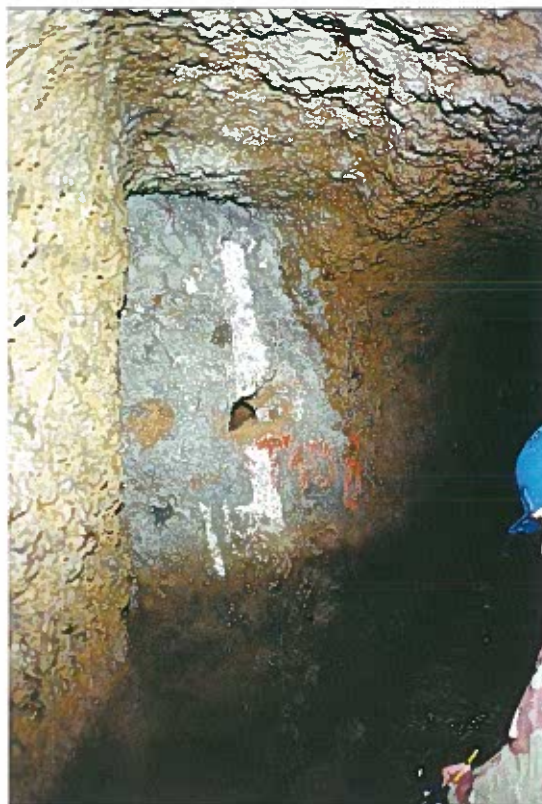
Foto 4.23: l'ingresso murato della prima "deviazione" all'interno del II bypass. Si noti che la volta mostra come in realtà si trattasse dello scavo originario poi abbandonato (foto V. Castellani).

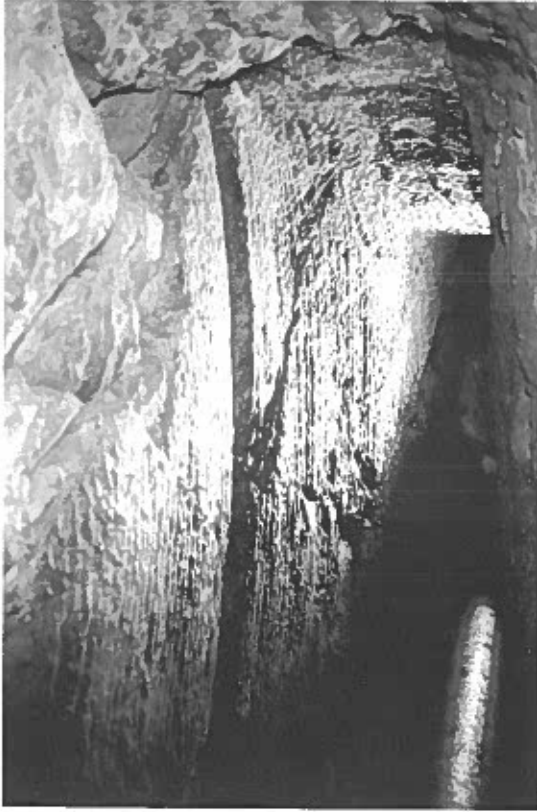
Foto 4.24: tracce di scavo nella parete basaltica in prossimità del punto di incontro (foto V. Castellani).

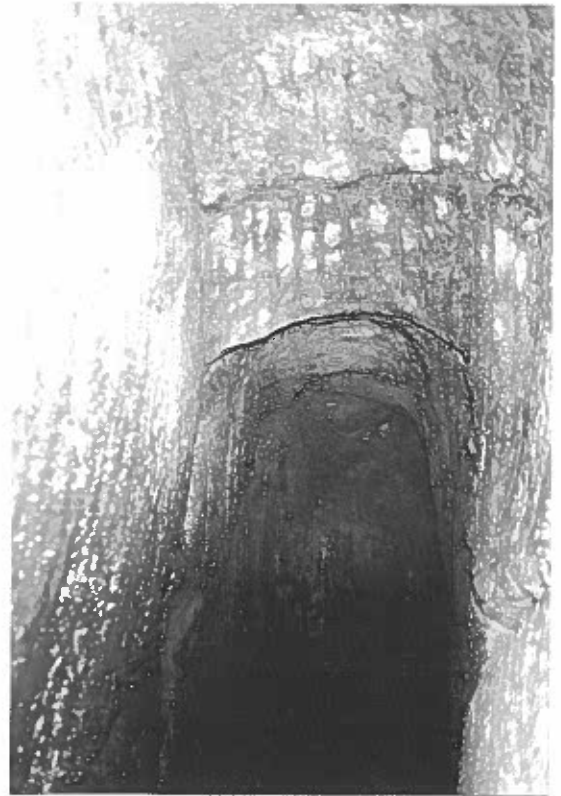
Foto 4.25: resti del fronte di scavo su un gradino della volta Foto V. Castellani).

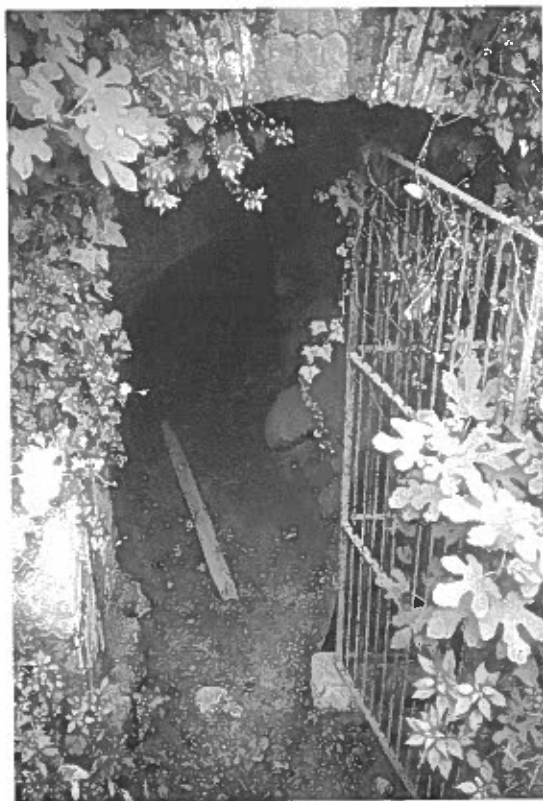
Foto 4.26: lo sbocco dell'emissario in una foto degli anni '90 (foto V. Castellani).

con una pesante opera in cemento, conserva al suo esterno un modesto arco in mattoni sormontato dallo stemma dei Chigi (foto 4.26 e 4.27). Forse a ricordo della creazione del nuovo sbocco e della conseguente obliterazione dell'ultimo tratto del condotto originale, evidentemente deterioratosi o collassato. Opera che potrebbe benissimo essere attribuita a Alessandro VII Chigi, che fu papa dal 1655 al 1667.

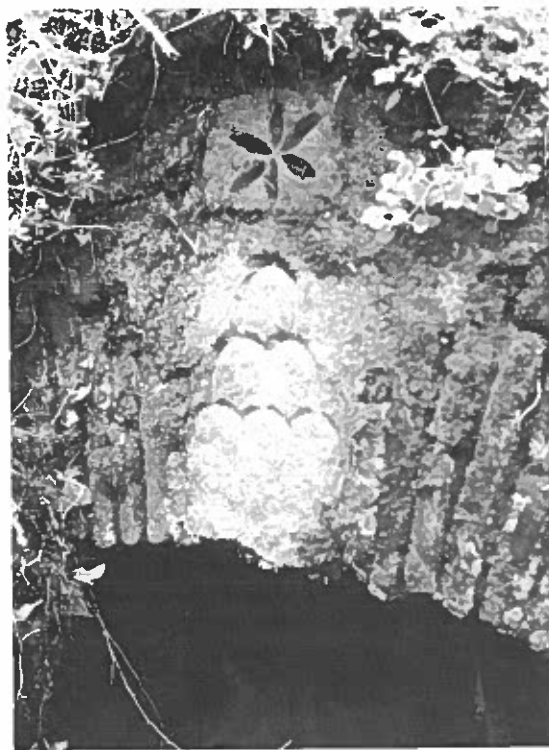
Foto 4.27: lo stemma della casata Chigi sulla chiave dell'arco allo sbocco dell'emissario (foto V. Castellani).

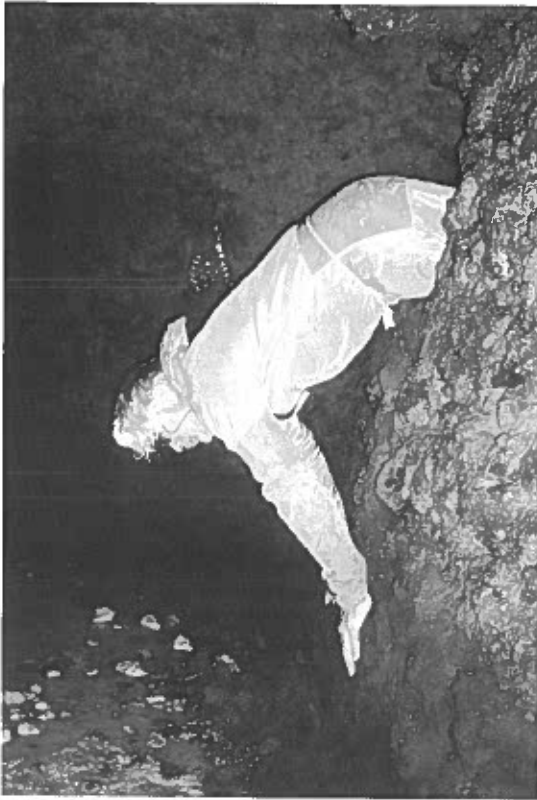
Foto 4.28: il transito attraverso l'apertura del muro che sbarra il II bypass (foto V. Castellani).

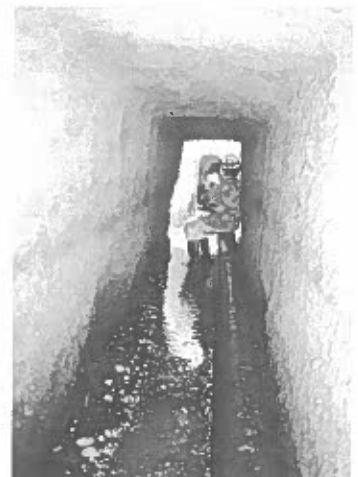
PERCORRENZA 1180
Nella roccia più solida ritorna una sezione tipicamente rettangolare. Fondo coperto da strato calcareo.

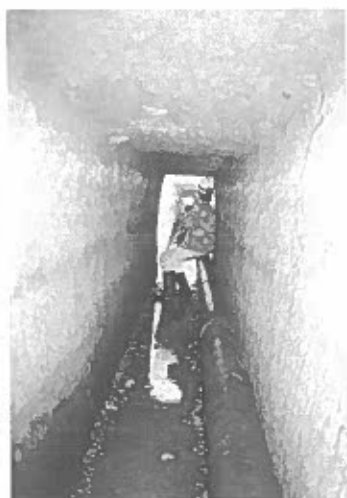
PERCORRENZA 1220
Prosegue la sezione rettangolare
in rocce relativamente morbide.

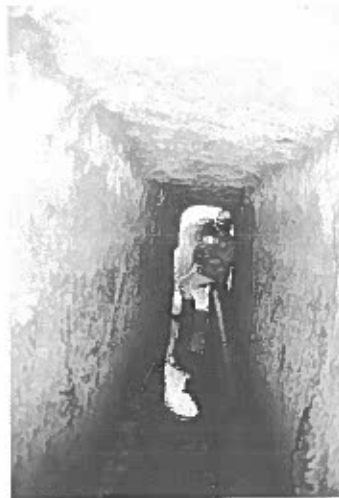
PERCORRENZA 1240
Termine del condotto rettangolare.
Sullo sfondo, il flash illumina il
successivo slargo irregolare e la
ulteriore prosecuzione del cunicolo.

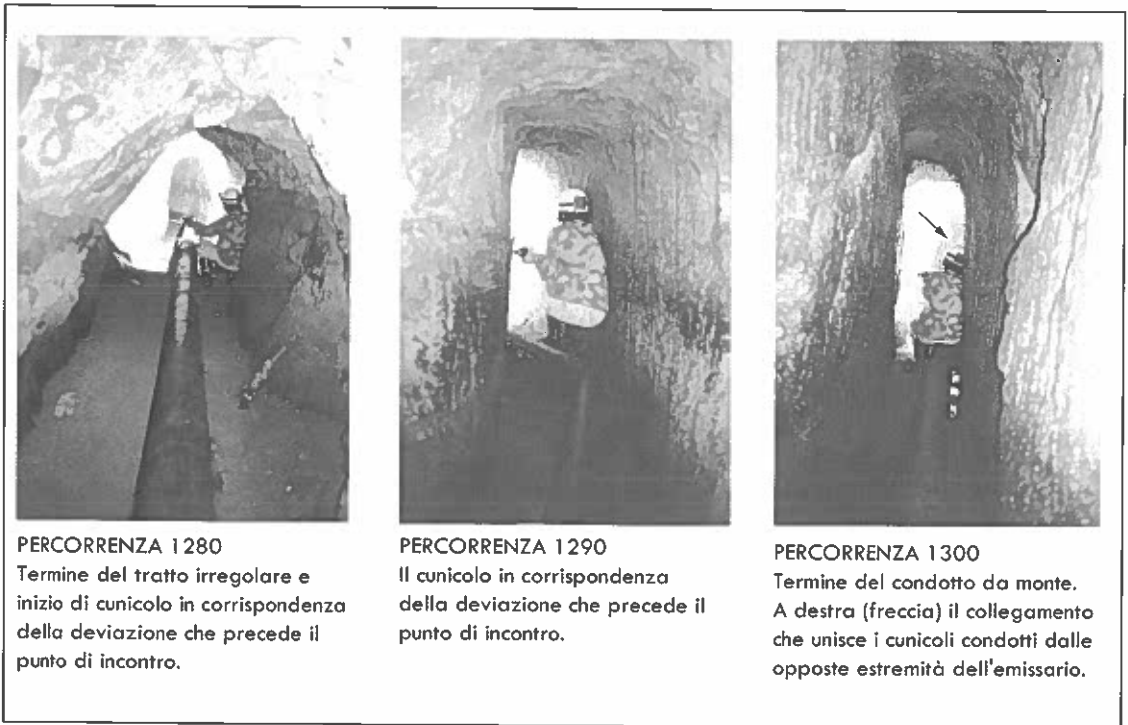
Foto 5.1d: mappatura fotografica del condotto che porta dal II bypass al punto di incontro.

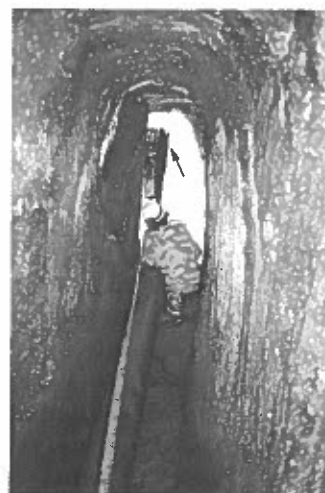
PERCORRENZA 1340
Interno deviazione. Sullo sfondo (freccia) si intravede la brusca deviazione a destra del tubo che entra nel tratto di raccordo.

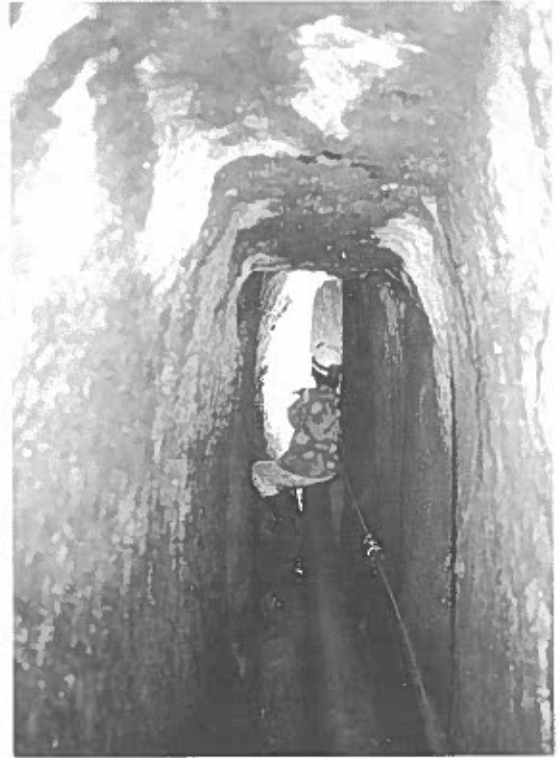
Foto 5.3: la deviazione probabilmente intenzionale del condotto nel ramo proveniente da Valle Ariccia (foto C. Castellani).

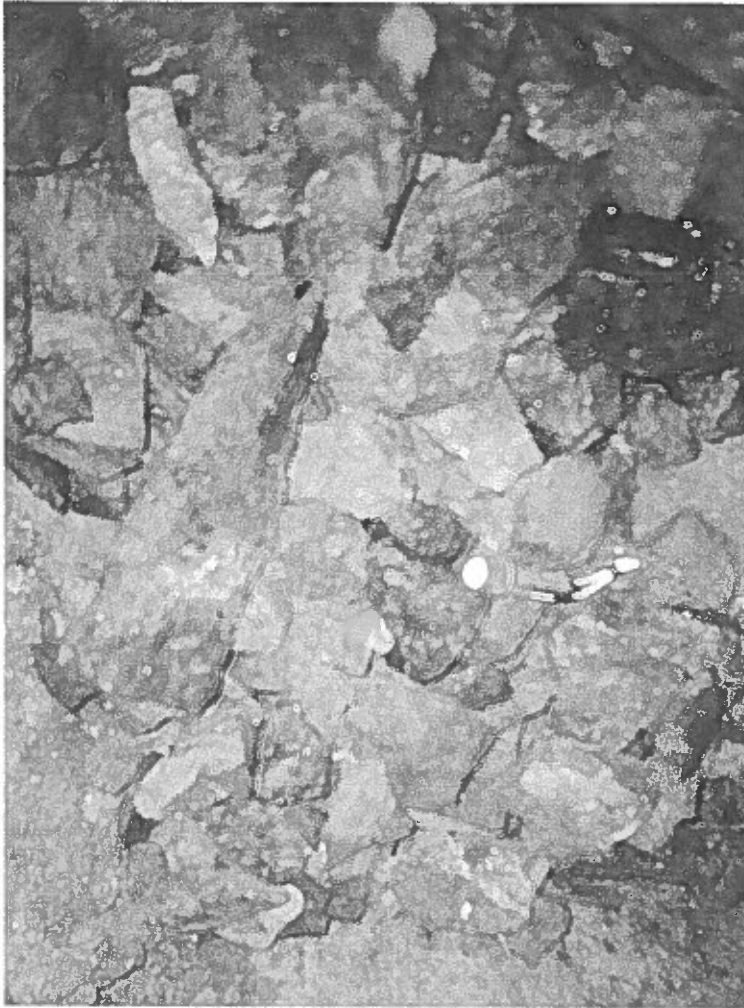
Foto 6.1: esempio dei frammenti detritici alla superficie del condotto [3']. La lampada tra i frammenti ha una lunghezza di 20 cm (foto V. Castellani).
